CÂMARA MUNICIPAL
SANTA FÉ DO SUL

LAUDO DE VISTORIA E CONSTATAÇÃO

Vistoriar o imóvel localizado na Rua dos Jacarandás nº 80 – Bairro Jardim Alvorada – Município de Santa Fé do Sul – SP, a pedido da Vereadora Neiva de Souza, para a verificação estabilidade estrutural em residência da Senhora Rosa Augusta de Oliveira Santos.

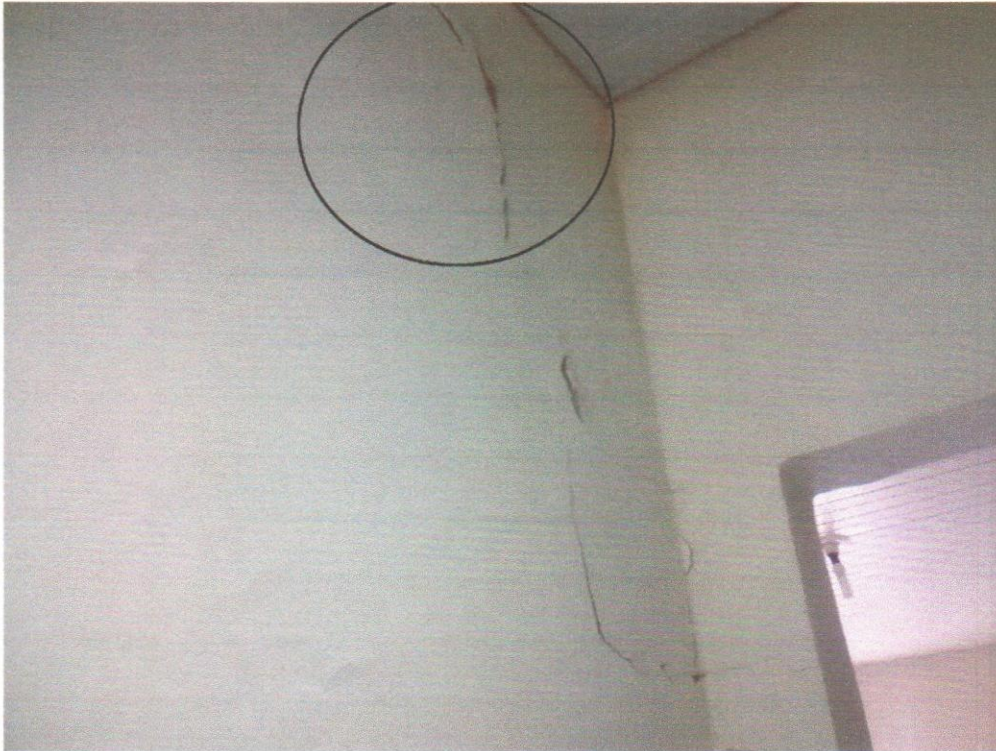
Foto 01: tirada a três meses atrás.

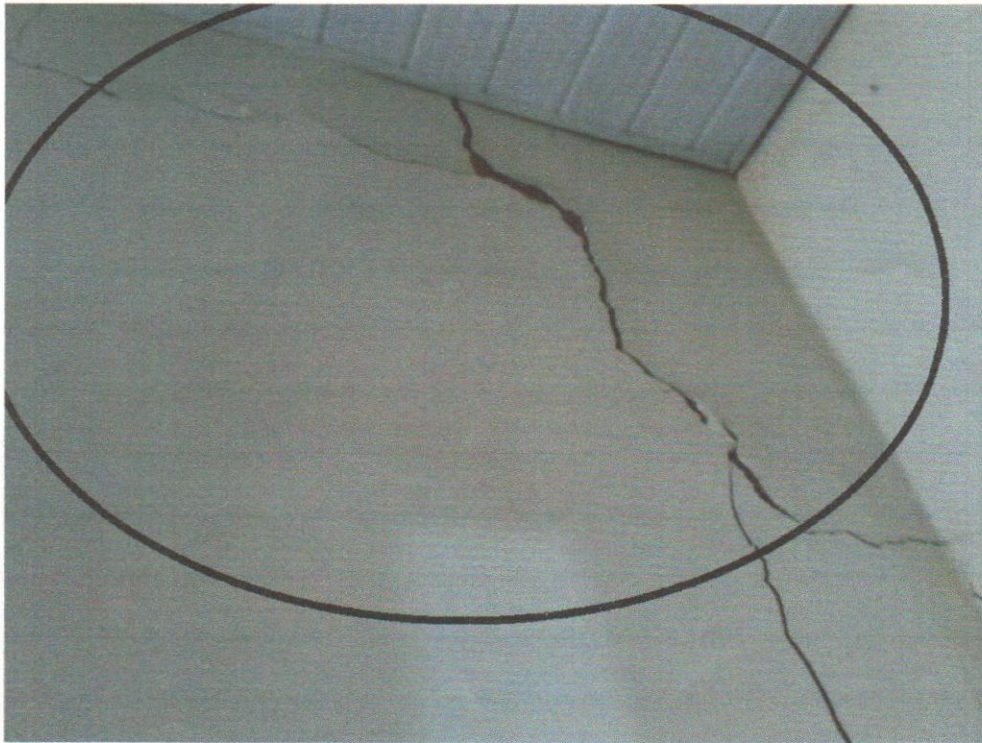
2.1) foi constatado no local que o imóvel possui fissuras, trincas e rachaduras, ocasionado possivelmente pela vibração de composição ferroviária que passa próximo da edificação que também que pode comprometer a estabilização do imóvel, principalmente se houver ação em conjunto com as intempéries, como chuva forte e ventos.

Foto 02: rachadura na parte interna da residência, evolução se comparada com foto 01.

3.1 A edificação não possui risco de colapso imediato, porém sugiro que o imóvel deva sofrer intervenções de reforma das paredes e tratamentos das trincas e rachaduras para evitar a evolução dos problemas encontrados no imóvel e melhor qualidade de vida aos habitantes da edificação.

3.2 para sanar as deficiências encontradas no imóvel há necessidade de tratamento das trincas com material adesivos sela trincas e as rachaduras com travamento em barras de aço e argamassa de cimento e areia, a reforma deve ser feita por pessoa experiente para que o imóvel possa ser habitado normalmente por longo período.

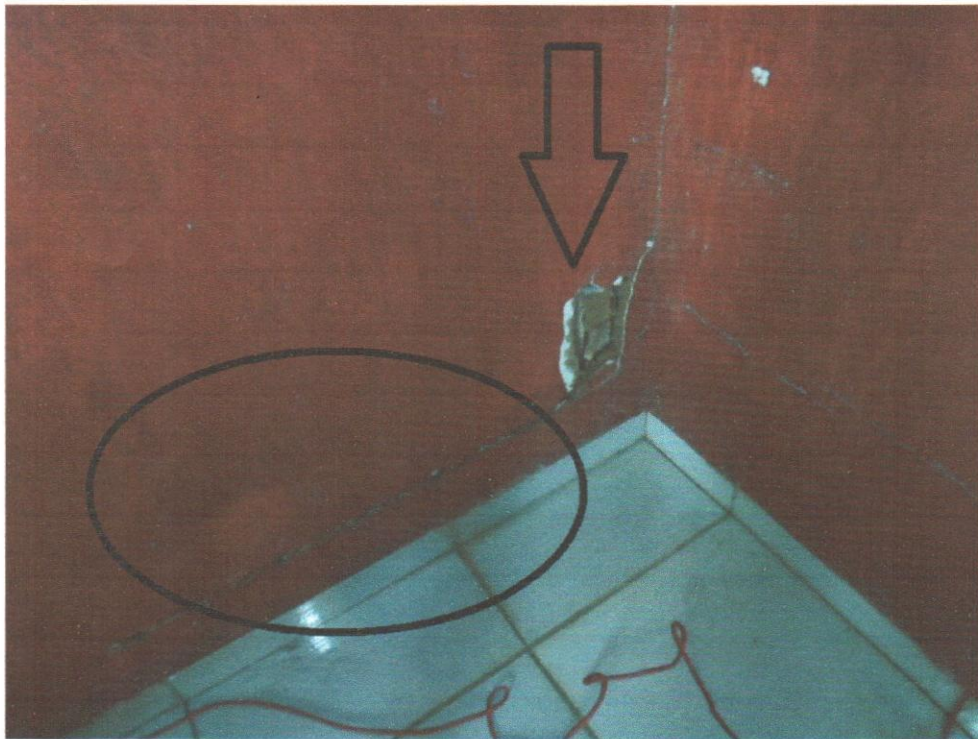
Foto 03: rachaduras na parte inferior da parede.

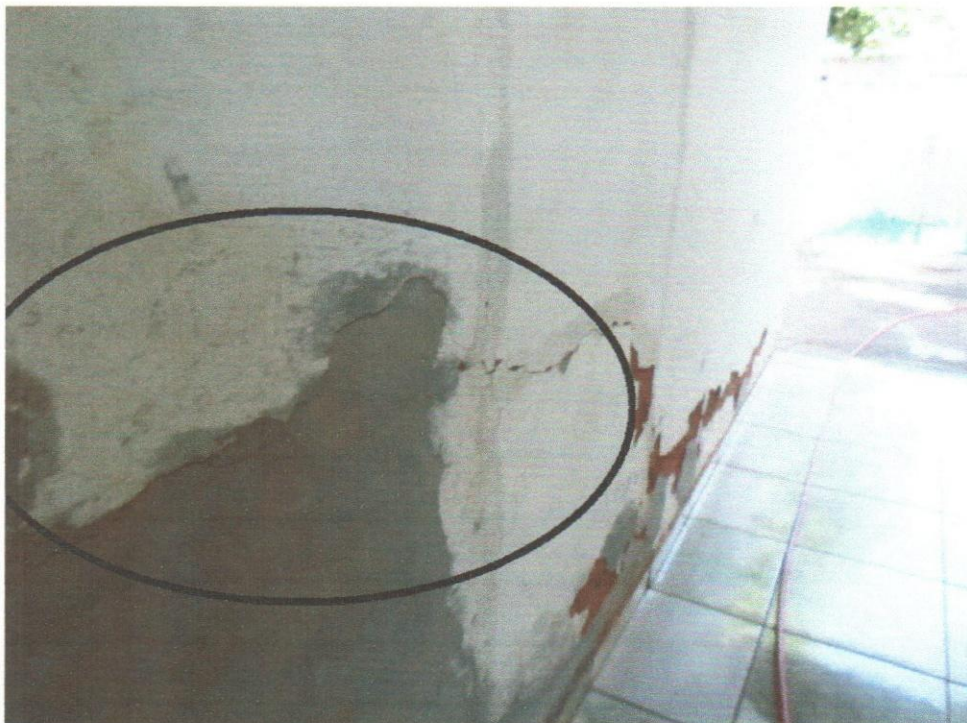
Foto 04: tentativas de corrigir a trinca com argamassa comum, sem sucesso.

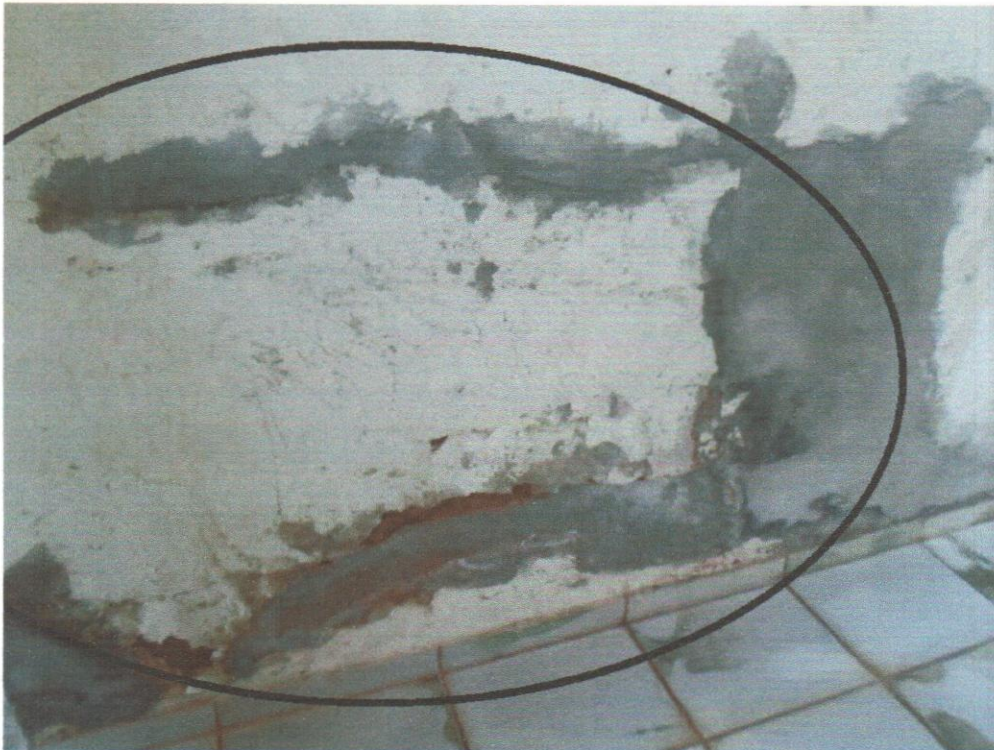
Foto 05: parede da divisa paralela com ferrovia.
