LAUDO DE VISTORIA E CONSTATAÇÃO

Secretaria Municipal de Obras e Serviços Públicos da Estancia Turística de Santa Fé do Sul vem apresentar Laudo Técnico de Vistoria e Constatação para o imóvel localizado na Rua Onze, nº 1065 – Centro – Município da Estância Turística de Santa Fé do Sul-SP.

LAUDO TÉCNICO

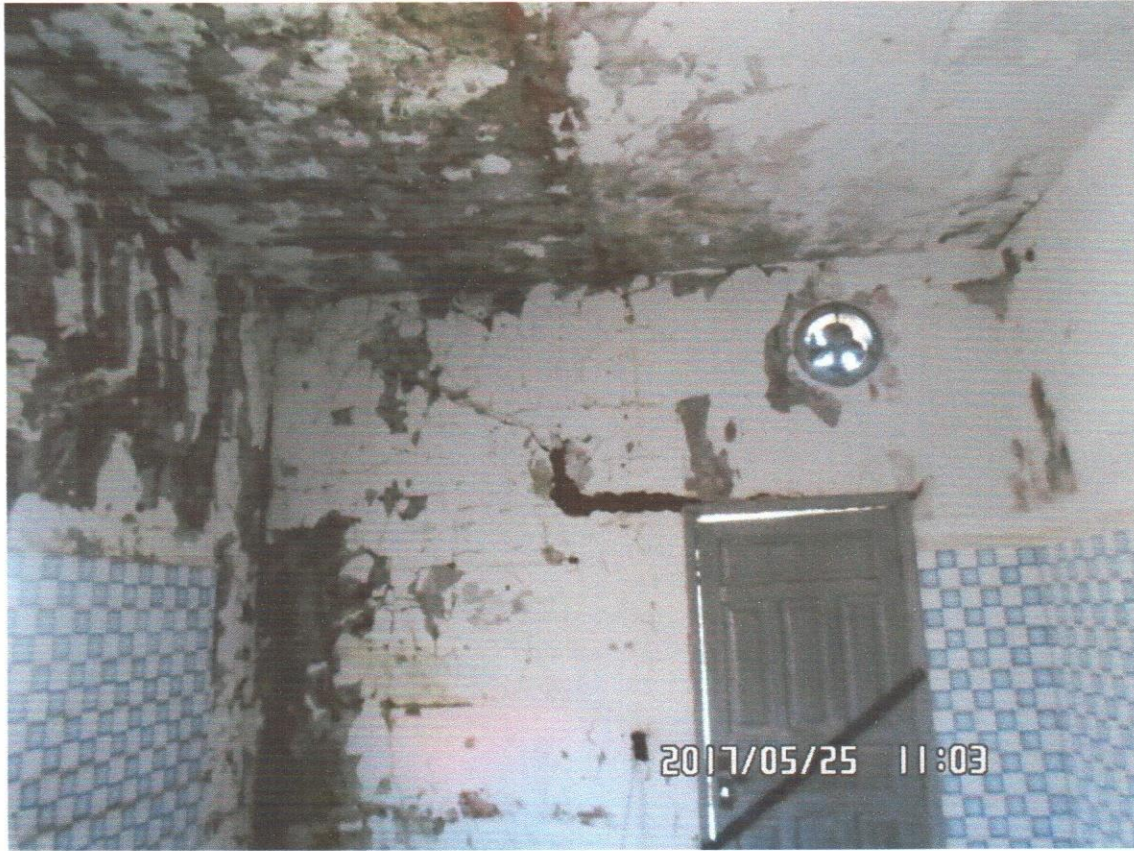
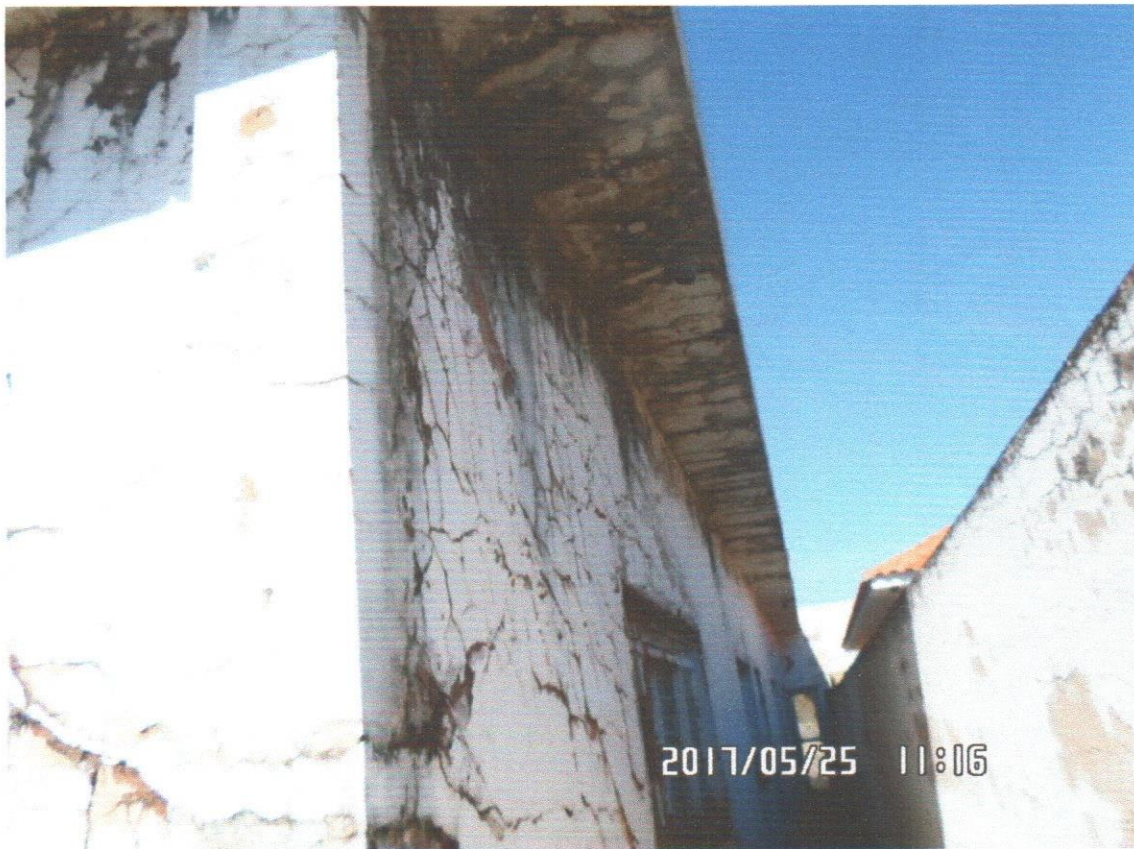
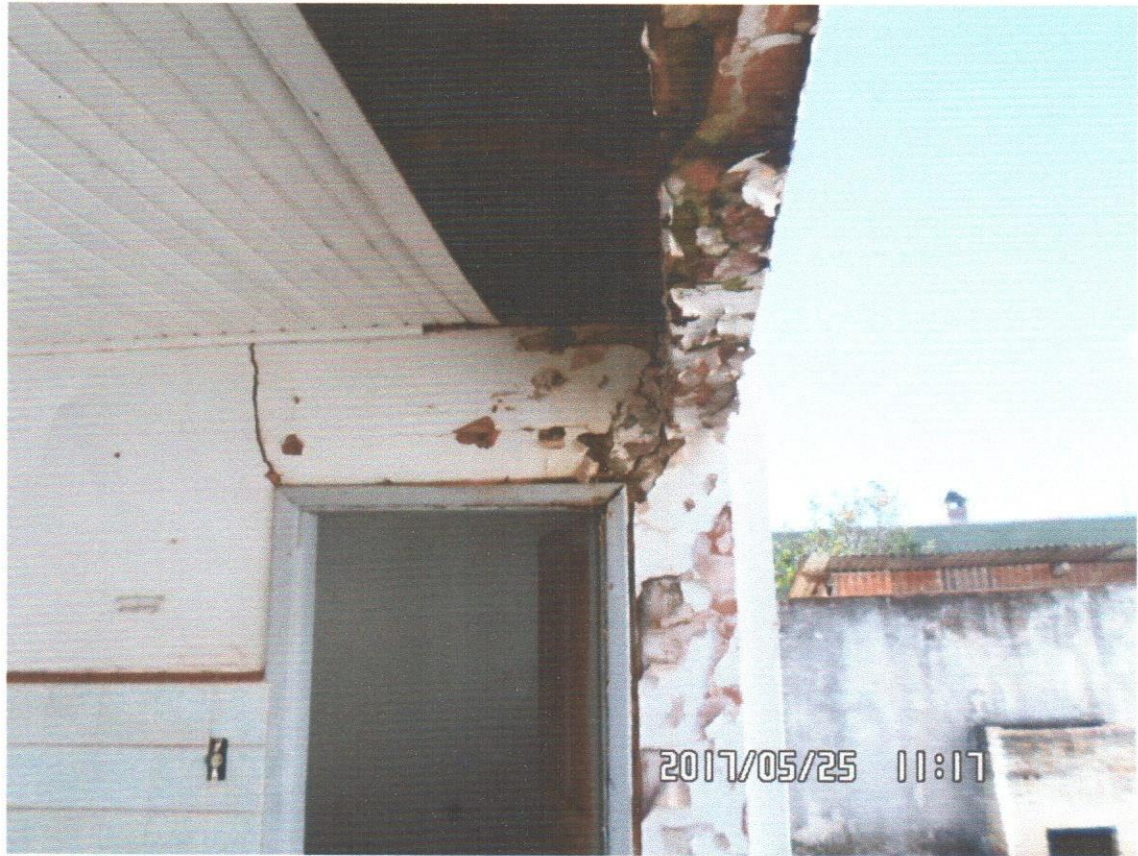
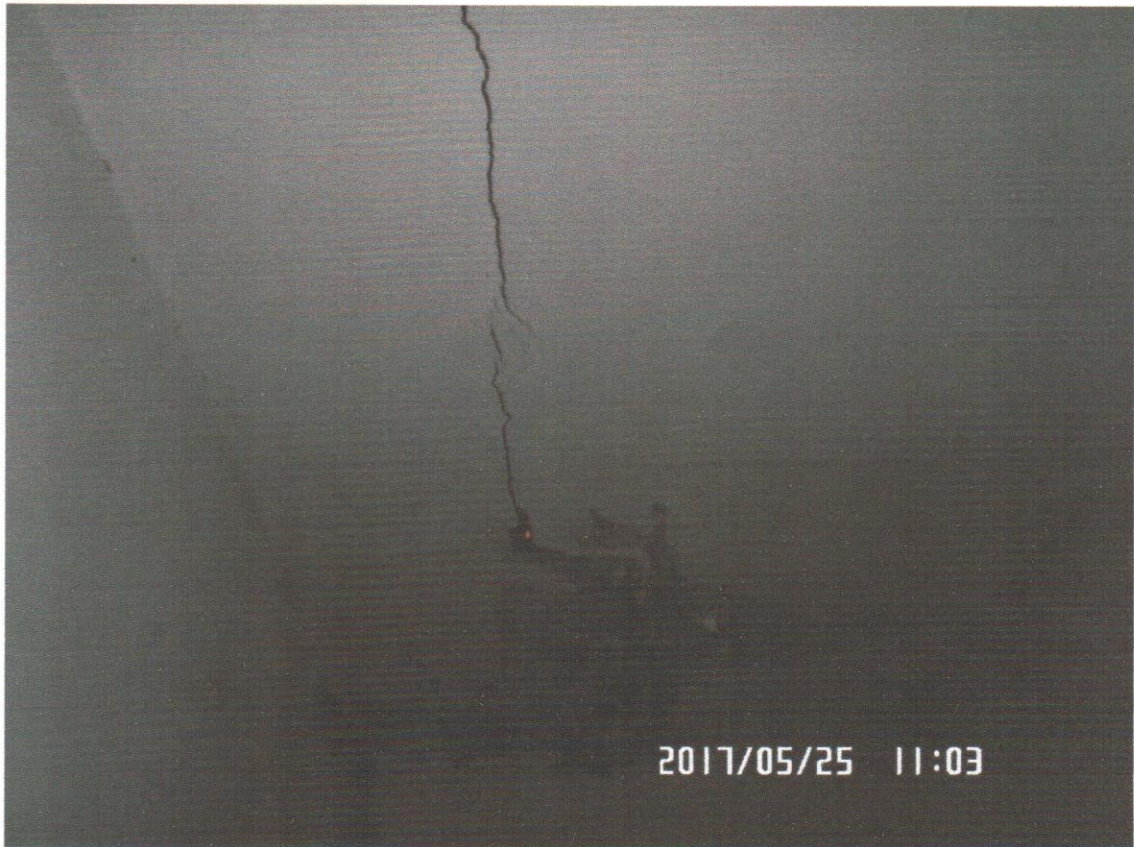
2.2) Segue abaixo relatório fotográfico do imóvel.

2.1) O imóvel foi construído com tijolos maciços, cobertura em telhas cerâmicas, forro em laje. Durante a visita “in loco” observou-se que referida obra está em estado precário de estabilidade, pois várias trincas foram vistas, inclusive a laje(maciça) está em vias de colapso. Observamos também que muitas infiltrações estão tendo, tanto no telhado como no piso e até na alvenaria. Esquadrias, revestimentos, água, esgoto, tudo em péssimo estado de conservação. Portanto nossa conclusão é para que seja feita uma demolição urgente do imóvel, haja visto que seu estado é precário e preocupa, ou seja, não está em condições de ser habitado.
